BOLETIM SEMANAL DA QUALIDADE DA ÁGUA
PROGRAMA DE MONITORAMENTO QUALI-QUANTITATIVO SISTEMÁTICO DE ÁGUA E SEDIMENTOS (PMQQS)

Data da última atualização: 27/02/2023

Resultados das estações automáticas: São apresentados os resultados de mínimas, médias e máximas do período avaliado na semana de 20/02/2023 a 26/02/2023 para os parâmetros: clorofila a, cianobactérias, condutividade elétrica, temperatura, turbidez, oxigênio dissolvido, pH (acidez) e chuva acumulada neste período.

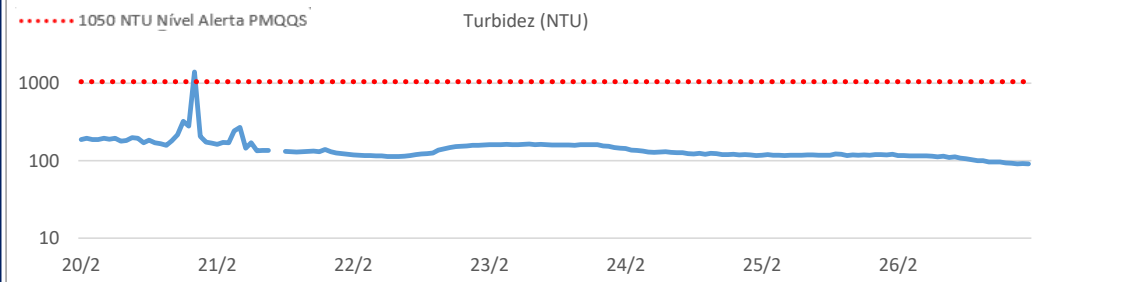
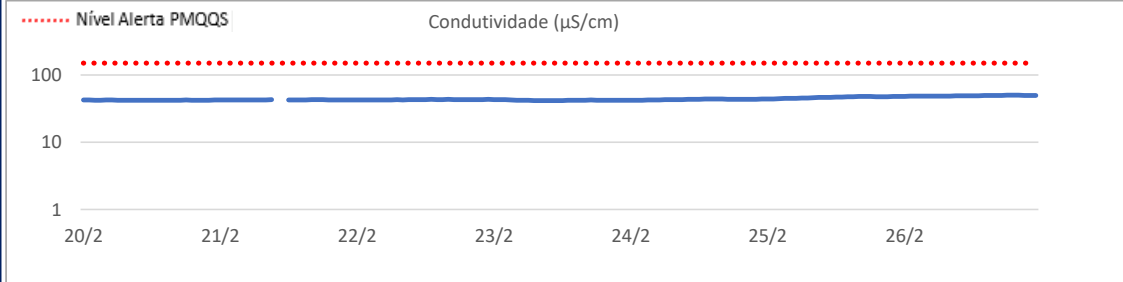
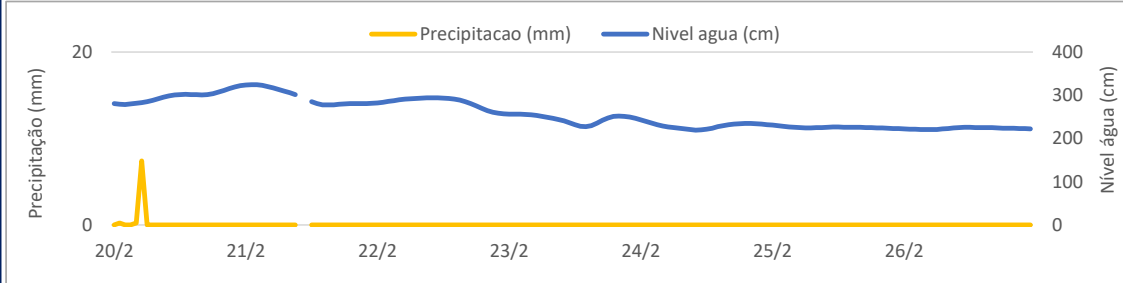
Código	Nome do Ponto	Descrição	Lat	Long
RDO 03	RDO 03 - Doce 03 em São Domingos do Prata/MG	Rio Doce em Sem Peixe/MG	-20,0144	-42,7446

RDO 03 - Desconsiderado pico suspeito de turbidez no dia 20/02 as 20h:00, não sendo possível identificar a causa, que pode ser falha do sensor ou obstrução no momento da leitura.

Observação: Observado pico suspeito de turbidez no dia 20/02 as 20h:00, não sendo possível identificar a causa, que pode ser falha do sensor ou obstrução no momento da leitura.

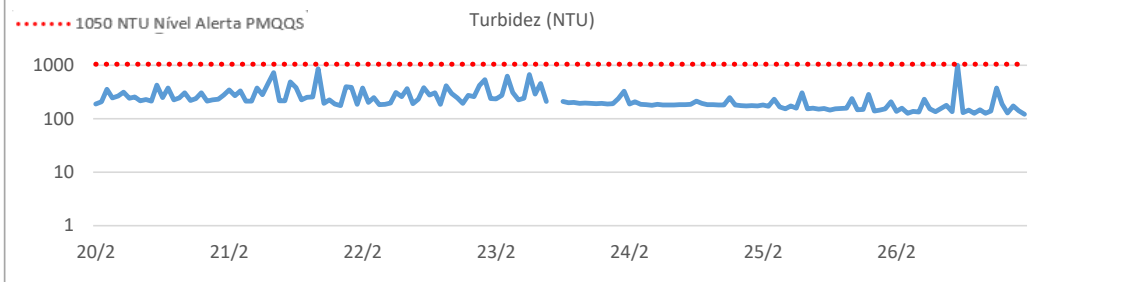
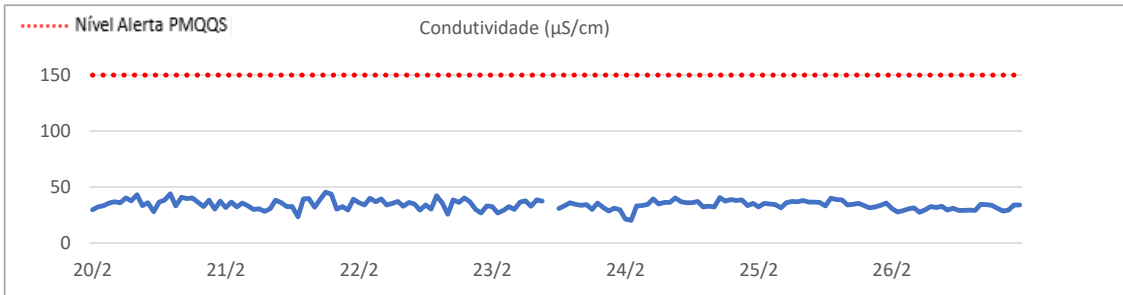
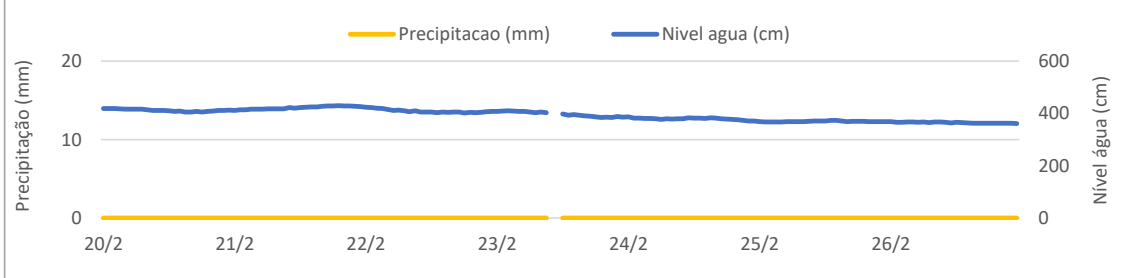
Código	Nome do Ponto	Descrição	Lat	Long
RDO 04	RDO 04 - Doce 04 em Bom Jesus do Galho/MG	Rio Doce em Bom Jesus do Galho/MG	-19,5542	-42,5214

Observação: Observado variação de turbidez e condutividade a partir do dia 20/02, devido a presença de folhas no campo de leitura de sensor.

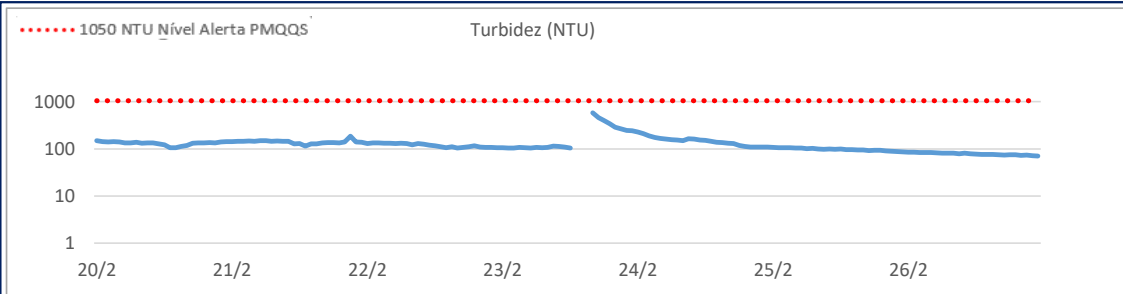
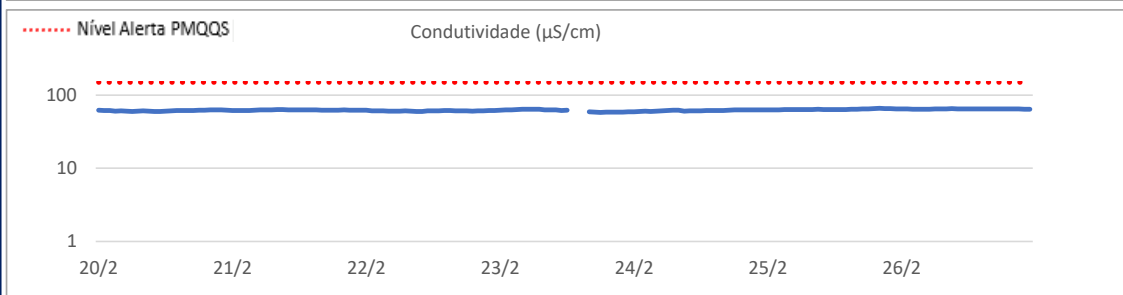
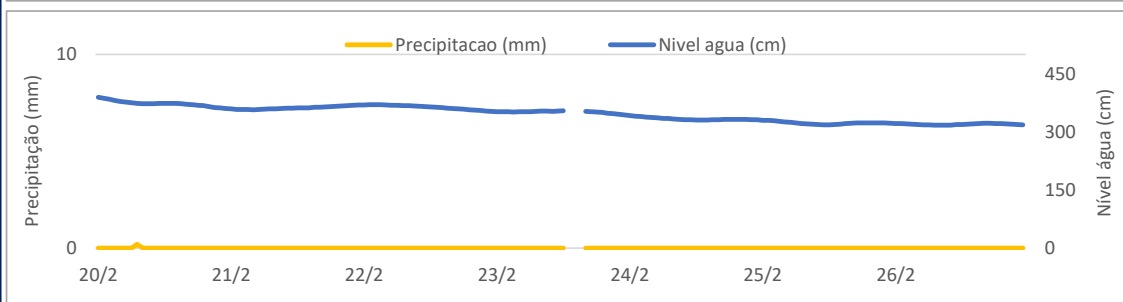
Código	Nome do Ponto	Descrição	Lat	Long
RDO 05	RDO 05 - Doce 05 em Belo Oriente/MG	Rio Doce em Belo Oriente/MG	-19,3207	-42,3646

Observação: A estação passou por manutenção no dia 23/02 de 13h:00 as 15h:00. Após a manutenção, observou-se um aumento de turbidez, no dia 23/02, isso se deve ao ajuste do sensor, que estava reportando valores inferiores às condições reais do rio.

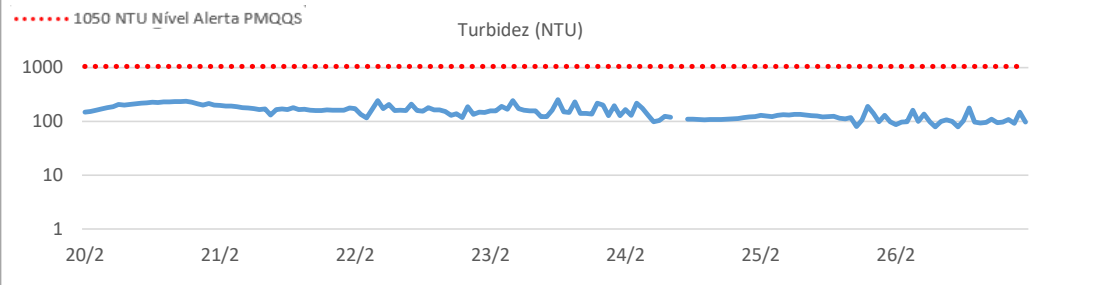
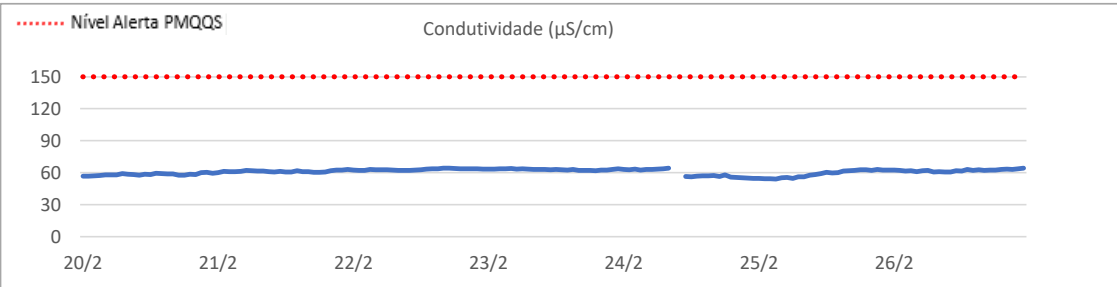
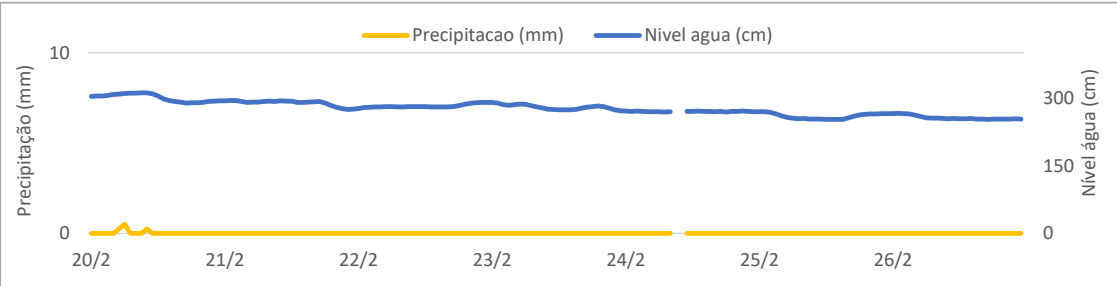
Código	Nome do Ponto	Descrição	Lat	Long
RDO 08	RDO 08 - Doce 08 em Governador Valadares/MG	Rio Doce em Governador Valadares/MG	-18,8833	-41,9526

RDO 08 - Desconsiderados dados suspeitos de pH entre os dias 20/02 e 26/02, devido a perda de ajuste do sensor.

Observação: Observado picos de turbidez no período avaliado, que pode ser devido ao acumulado de chuvas na bacia do rio Doce ou interferências no campo do sensor devido ao carreamento de sedimentos.

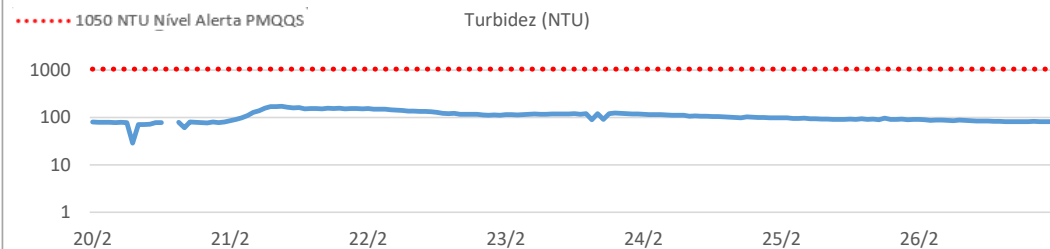
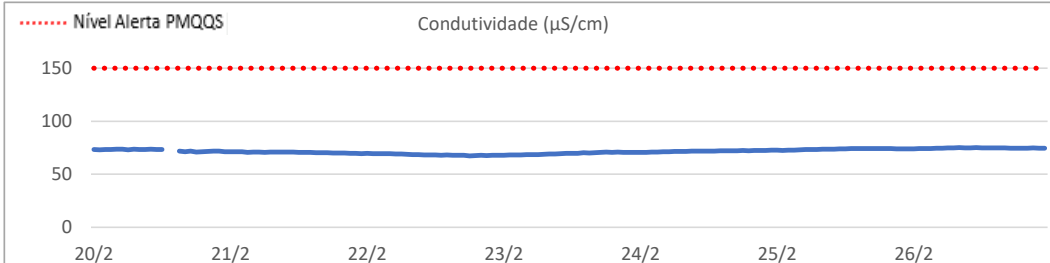
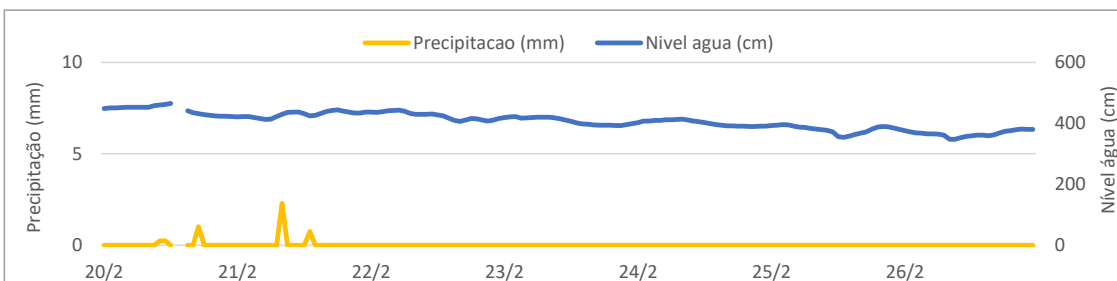
Código	Nome do Ponto	Descrição	Lat	Long
RDO 12	RDO 12 - Doce 12 em Colatina/ES	Rio Doce em Itapina/ES	-19,4993	-40,7587

RDO 12 - Desconsiderado dado suspeito de turbidez no dia 20/02 as 07h:00, devido a uma falha operacional do sistema.

Observação: Observados dado suspeito de turbidez no dia 20/02 as 07h:00, devido a uma falha operacional do sistema.

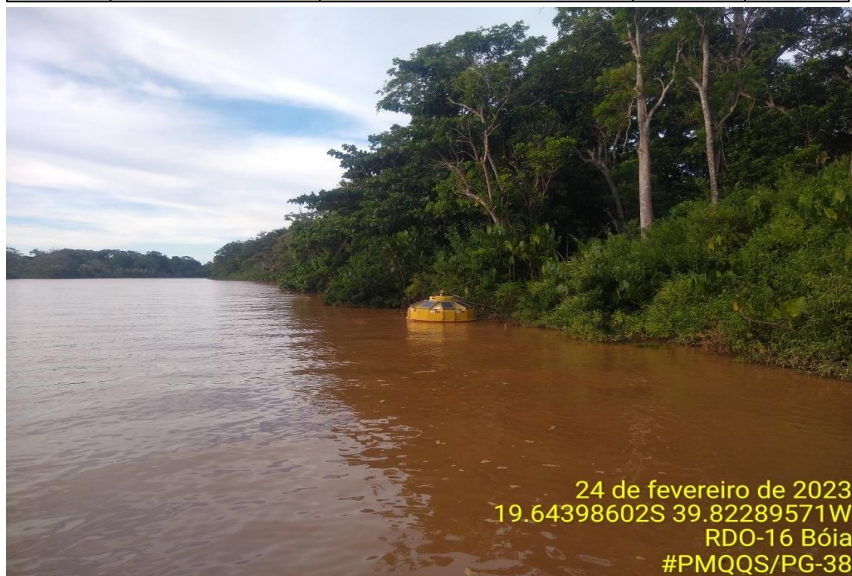
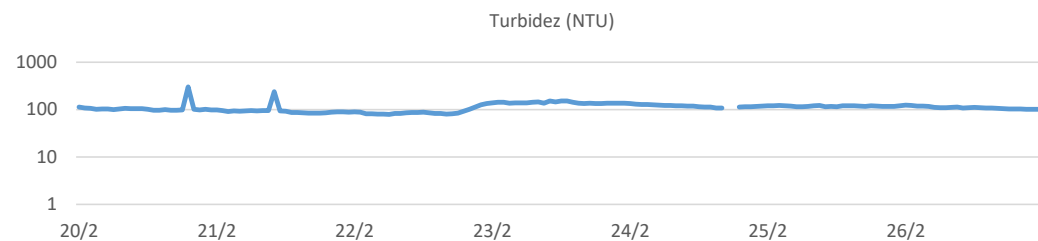
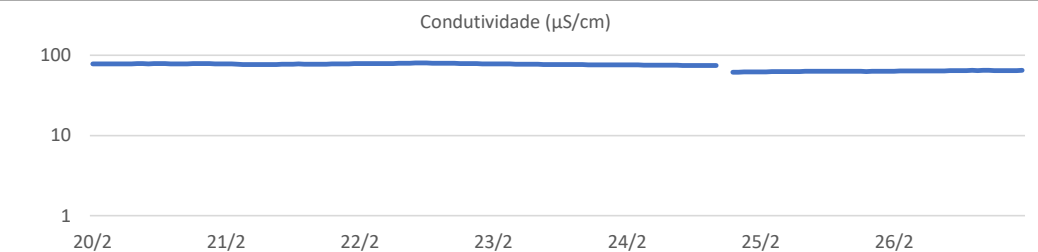
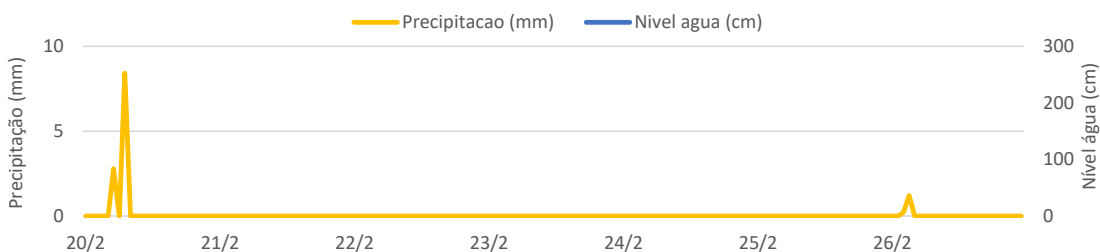
Código	Nome do Ponto	Descrição	Lat	Long
RDO 16	RDO 16 - Doce 16 em Linhares/ES	Foz do rio Doce em Regência/ES	-19,6464	-39,8232

RDO 16 - Desconsiderados picos suspeitos de turbidez nos dias 20/02 as 19h:00 e 21/02 as 10h:00 devido a presença de folhas no campo de leitura do sensor. Também foram desconsiderados picos suspeitos de cianobactérias e clorofila nos dias 25/02 de 13h:00 as 16h:00, e 26/02 de 20h:00 as 23h:00. A estação parou de reportar dados de nível no dia 05/02, devido a uma avaria, provocada por embarcação de terceiros, no cabo de transmissão do sensor, reparo ainda não foi possível.

Observação: Observado picos suspeitos de turbidez nos dias 20/02 as 19h:00 e 21/02 as 10h:00 devido a presença de folhas no campo de leitura do sensor. A estação parou de reportar dados de nível no dia 05/02, devido a uma avaria, provocada por embarcação de terceiros, no cabo de transmissão do sensor. Reparo ainda não foi possível.
