Boletim das Águas

Informativo mensal sobre o monitoramento da
água nos rios Doce, do Carmo e Gualaxo do Norte.

Edição 27
Dados de NOVEMBRO | 2022

Informações mais recentes validadas pela Fundação Renova

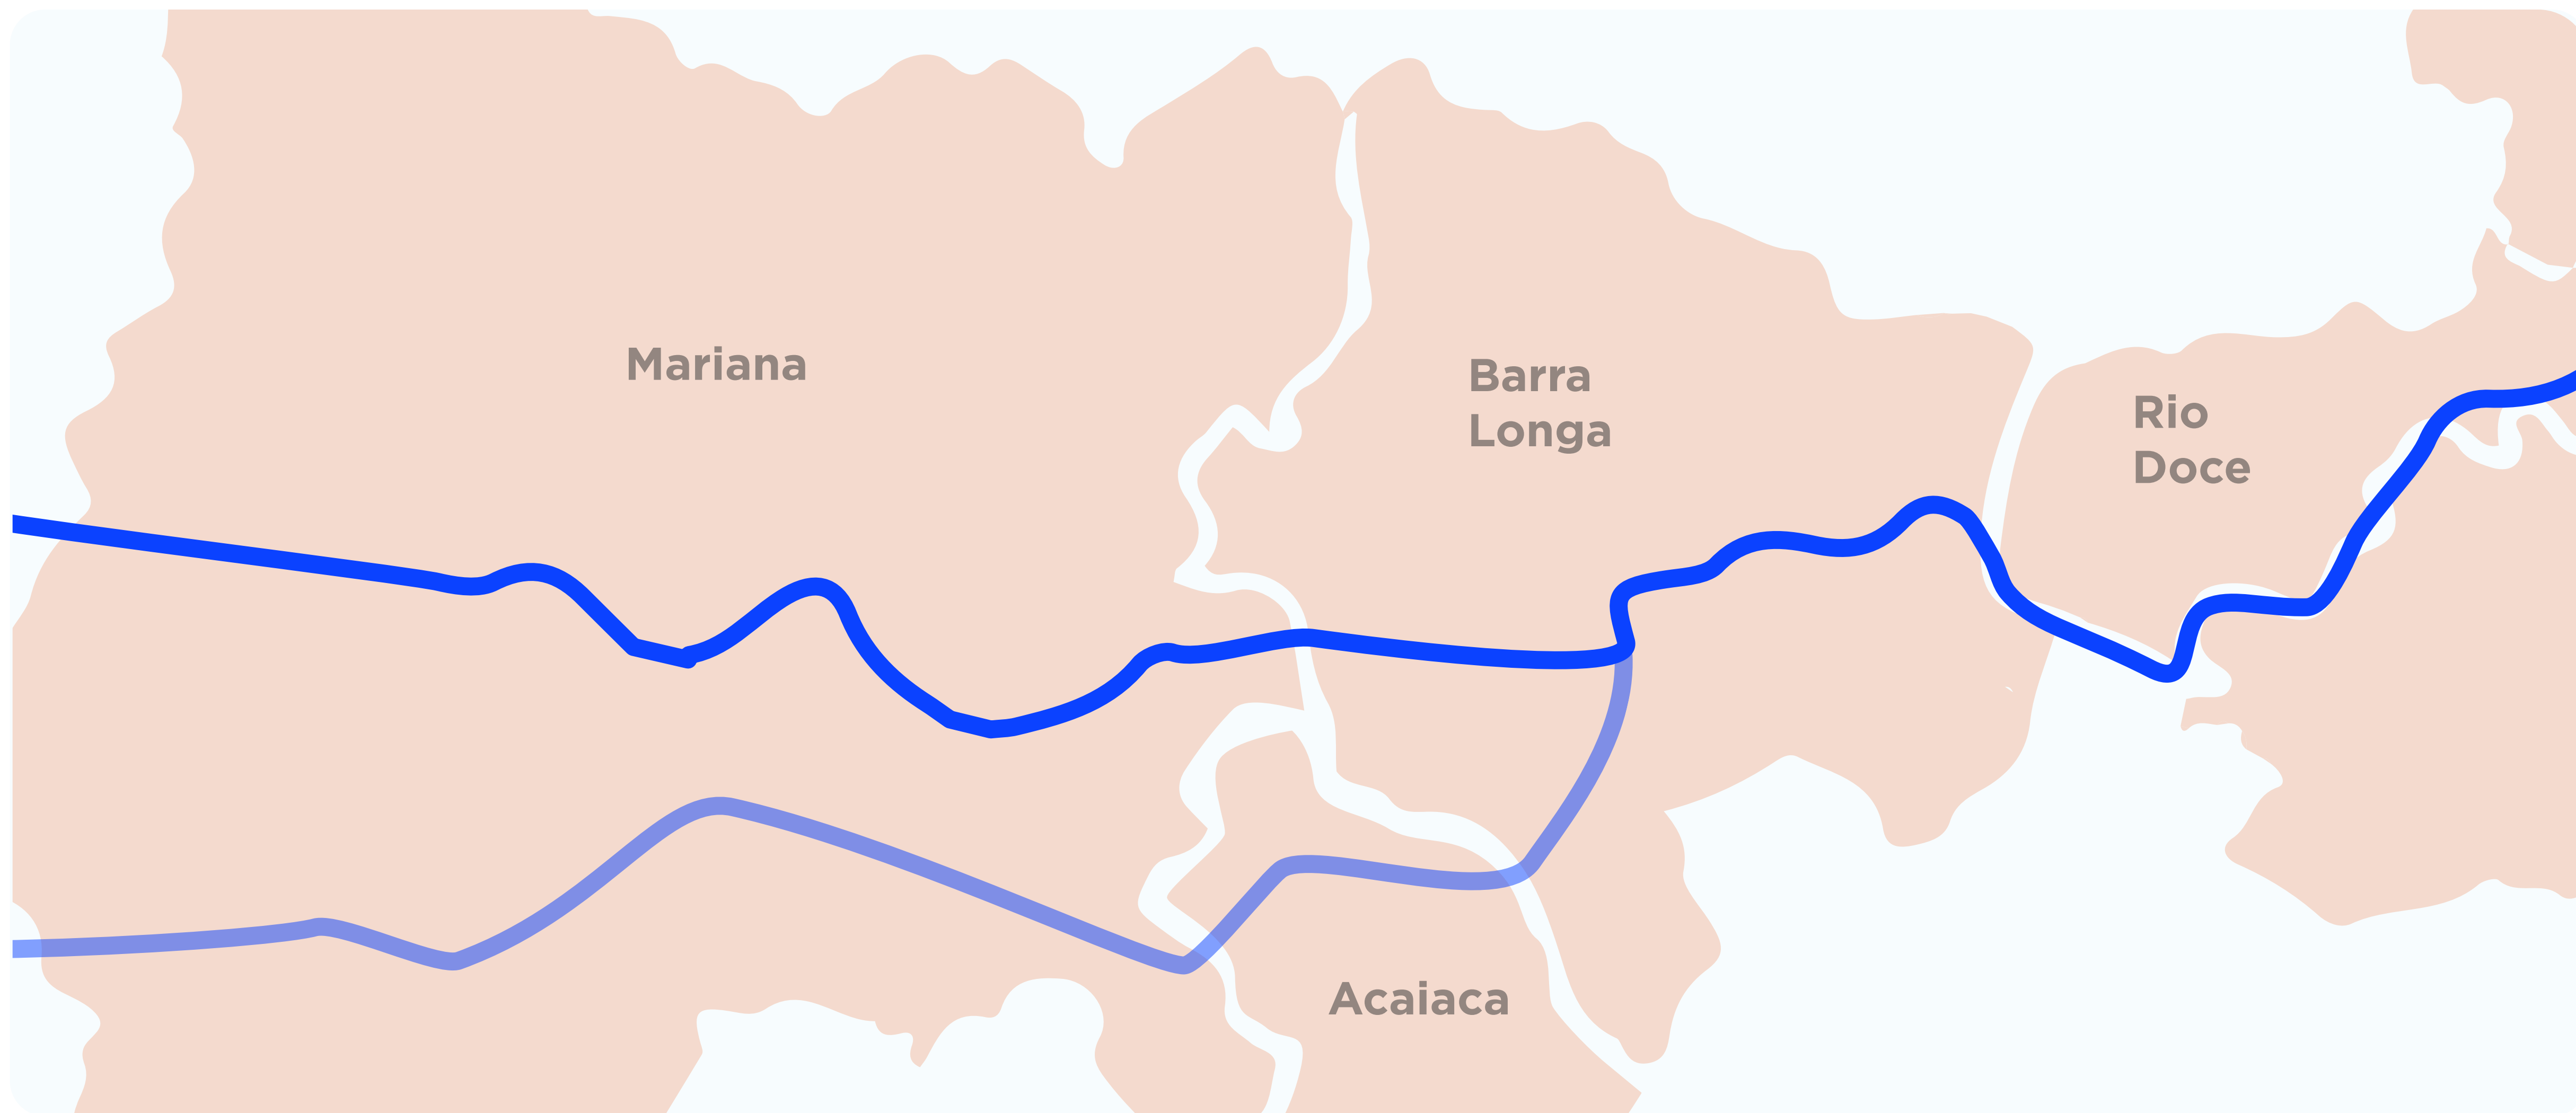
Clique nos pontos de monitoramento para conhecer os principais resultados das análises.

**RGN 01**

Divisa com área da Vale, em
Camargos, distrito de Mariana (MG)

O ponto encontra-se fora da área impactada pelo rompimento da barragem de Fundão.

Turbidez

175,28 NTU

Acima do limite Conama
357/05 de **100 NTU**

**Manganês
total**

0,991 mg / Litro

Acima do limite Conama
357/05 de **0,1 mg / L**

**RGN 02M**

Rio Gualaxo do Norte em local atingido pelos rejeitos, a montante da confluência com o pequeno córrego localizado próximo ao ponto.

**RGN 04**

Fazenda particular em Paracatu de Cima, Mariana (MG)

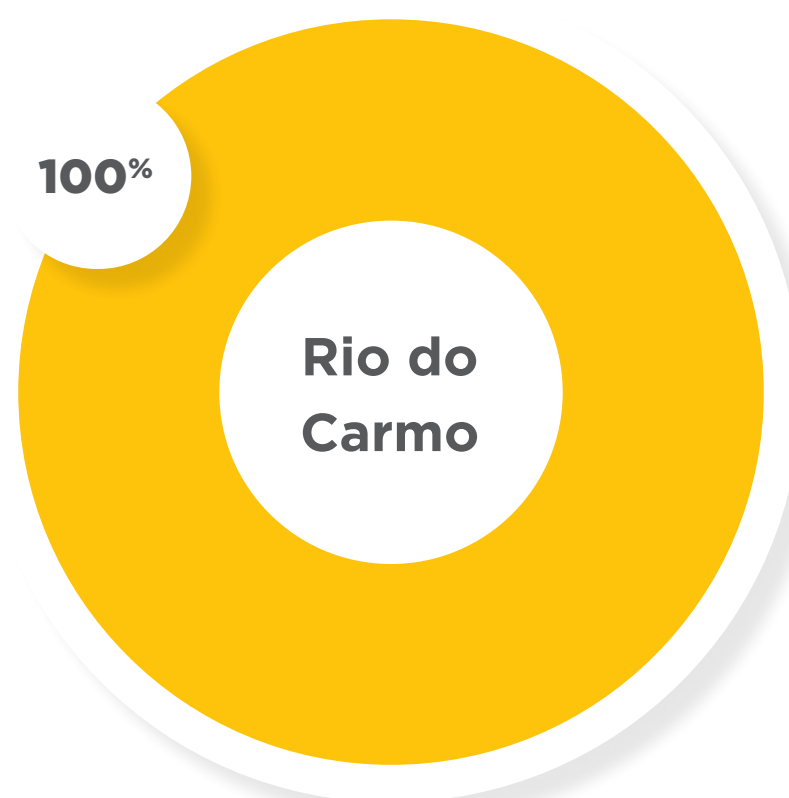
Avalia a qualidade da água bruta com base em parâmetros que indicam contaminação pelo lançamento de esgotos domésticos e matéria orgânica.

A atualização deste índice é mensal e os dados apresentados nos gráficos são referentes ao mês de novembro de 2022.

RGN 01 | RGN 02M | RGN 03 | RGN 04
RGN 05 | RGN 06 | RGN 07M | RGN 08

RCA 01 | RCA 02 | RCA 03
RCA 04 | RCA 05J | RCA 06

Temperatura, pH, Oxigênio dissolvido, Demanda Bioquímica de Oxigênio, coliformes termotolerantes, nitrogênio total, fósforo total, sólidos totais e turbidez.

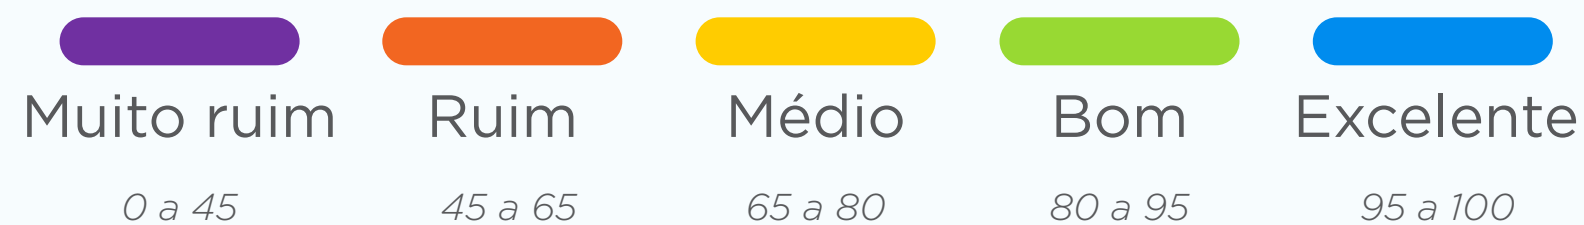
A pontuação varia de **0 a 100** por parâmetro medido, indo da pior qualidade (menor número) para a melhor qualidade (maior número).

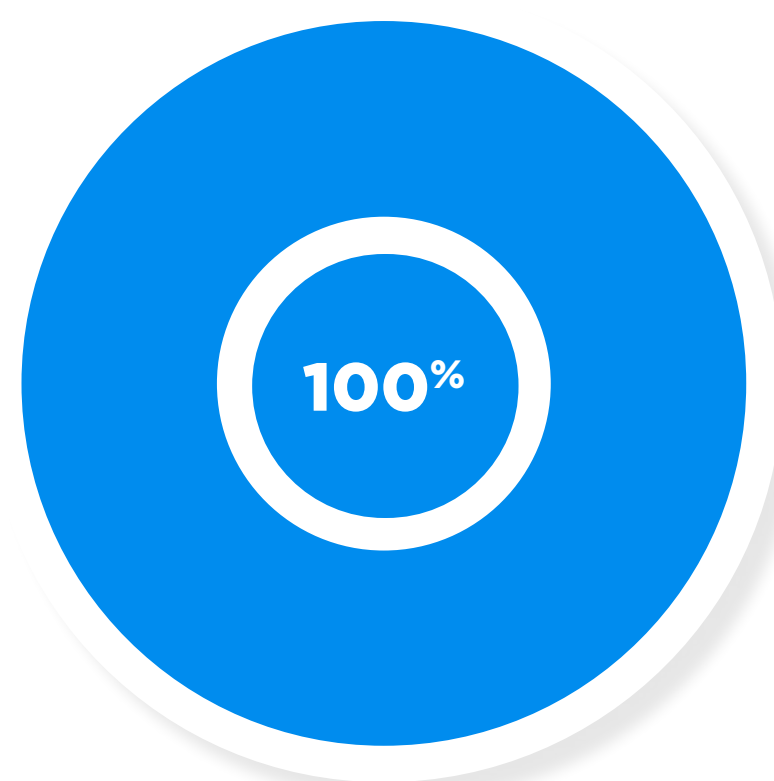
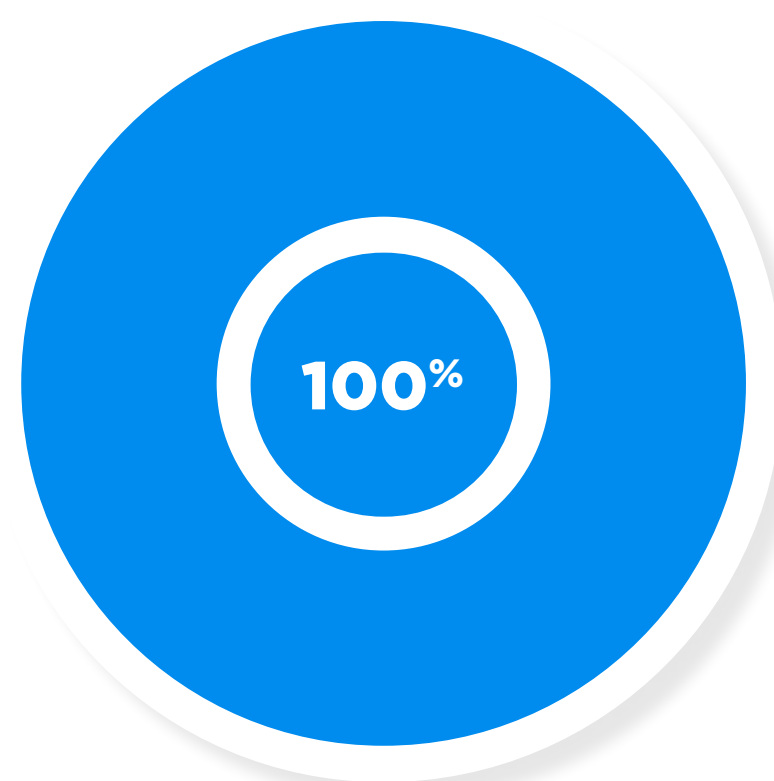
A atualização deste índice é mensal e os dados apresentados no gráfico são referentes ao mês de novembro de 2022.

Rio Gualaxo do Norte
RGN 01 | RGN 02M | RGN 03 |
RGN 04 | RGN 05 | RGN 06 |
RGN 07M | RGN 08

Rio do Carmo
RCA 01 | RCA 02 | RCA 03 |
RCA 04 | RCA 05J | RCA 06

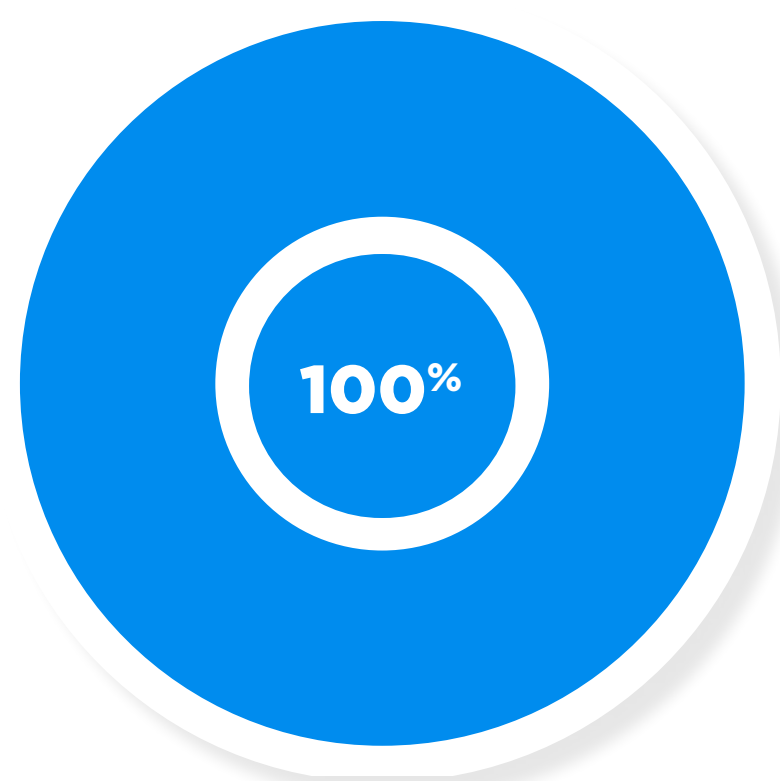
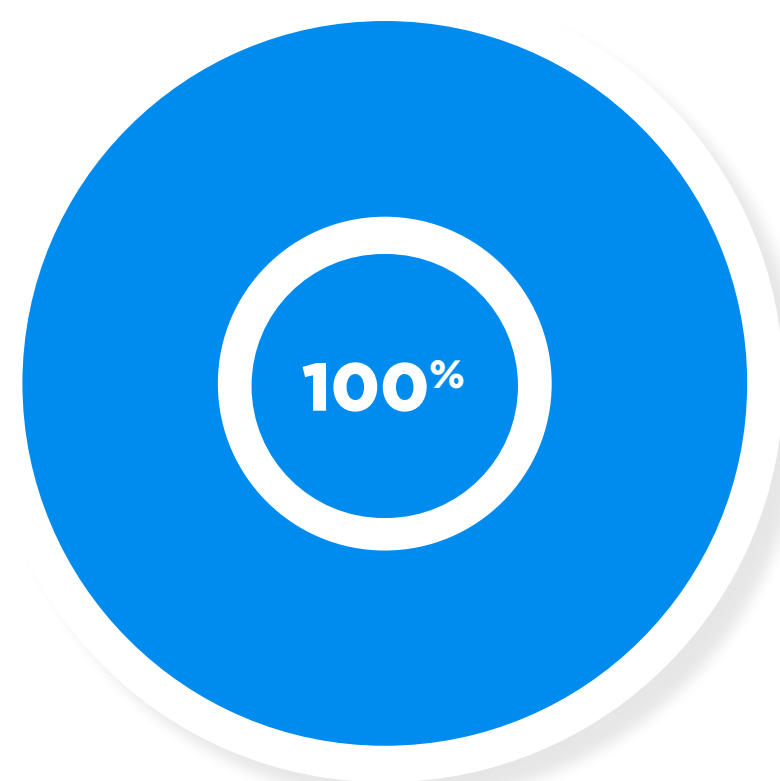
A atualização deste índice é mensal e os dados apresentados no gráfico são referentes ao mês de novembro de 2022.

Alto Rio Doce
RDO 01J | UHE CAN |
RDO 02J | RDO 03 | RDO 04

Médio Rio Doce
RDO 05 | RDO 06 | UHE BAG |
RDO 07 | RDO 08 | RDO 09 |
RDO 09J | RDO 10 | UHE AIM

Baixo Rio Doce
RDO 11 | UHE MAS | RDO 12 |
RDO 13 | RDO 14 | RDO 15 | RDO 16

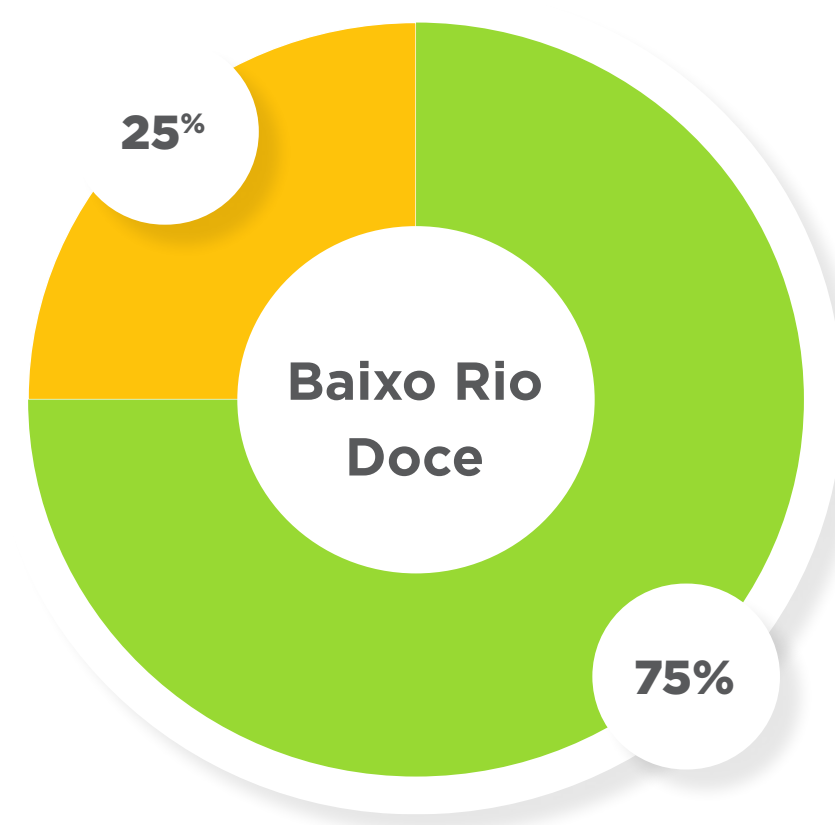
A atualização do ICE é semestral, seguindo os períodos chuvoso (novembro a março) e seco (abril a setembro).

Nesta edição, conheça as classificações consolidadas de agosto/2017 a novembro/2022.

RDO 01J | UHE CAN |
RDO 02J | RDO 03 | RDO 04

RDO 05 | RDO 06 | UHE BAG |
RDO 07 | RDO 08 | RDO 09 |
RDO 09J | RDO 10 | UHE AIM

RDO 11 | RDO 12 | RDO 13
RDO 14 | RDO 15 | RDO 16
