BOLETIM SEMANAL DA QUALIDADE DA ÁGUA
PROGRAMA DE MONITORAMENTO QUALI-QUANTITATIVO SISTEMÁTICO DE ÁGUA E SEDIMENTOS (PMQQS)

Data da última atualização: 06/12/2021

Este boletim tem como objetivo disponibilizar informações atualizadas produzidas pelas estações de monitoramento automáticas do Programa de Monitoramento Quali-Quantitativo Sistemático de Água e Sedimentos – PMQQS.

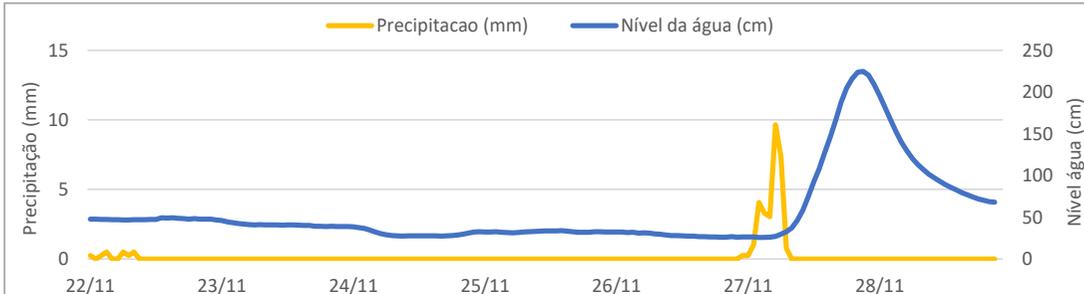
Gráfico Semanal

Código	Nome do Ponto	Descrição	Lat	Long
RCA 02	RCA 02 - Carmo 02 em Barra Longa/MG	Rio do Carmo em Barra Longa/MG	-20,28241	-43,044879

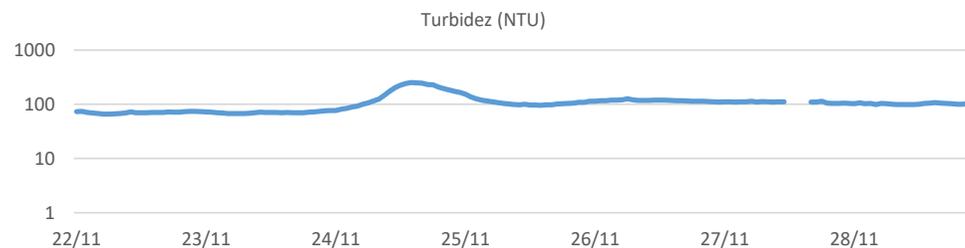
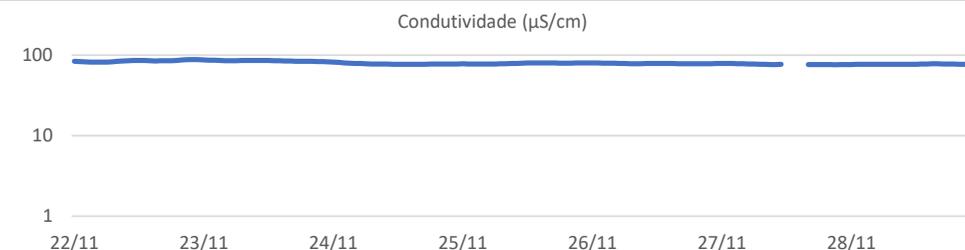
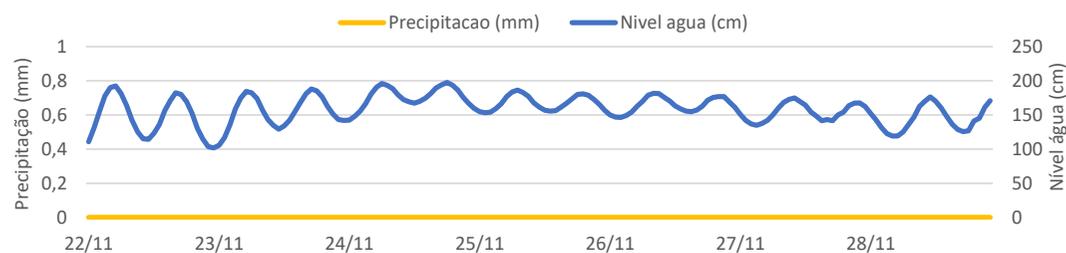
Gráfico Semanal

Código	Nome do Ponto	Descrição	Lat	Long
RDO 16	RDO 16 - Doce 16 em Linhares/ES	Foz do rio Doce em Regência/ES	-19,6464	-39,8232
