BOLETIM SEMANAL DA QUALIDADE DA ÁGUA
PROGRAMA DE MONITORAMENTO QUALI-QUANTITATIVO SISTEMÁTICO DE ÁGUA E SEDIMENTOS (PMQQS)

Data da última atualização: 10/01/2023

Este boletim tem como objetivo disponibilizar informações atualizadas produzidas pelas estações de monitoramento automáticas do Programa de Monitoramento Quali-Quantitativo Sistemático de Água e Sedimentos – PMQQS.

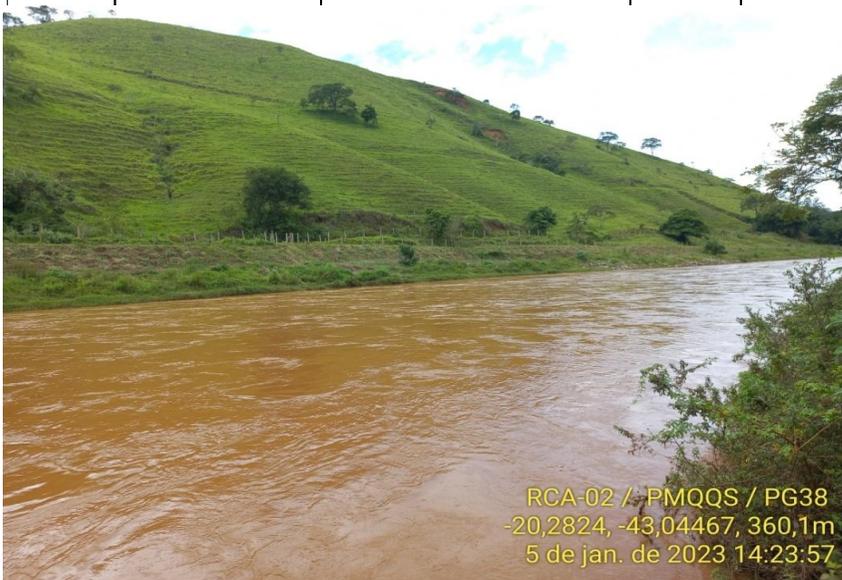
Código	Nome do Ponto	Descrição	Lat	Long
RCA 02	RCA 02 - Carmo 02 em Barra Longa/MG	Rio do Carmo em Barra Longa/MG	-20,28241	-43,044879

Observação: Observado picos de turbidez e nível a partir do dia 02/01, devido à ocorrência de precipitação local e à montante do ponto.

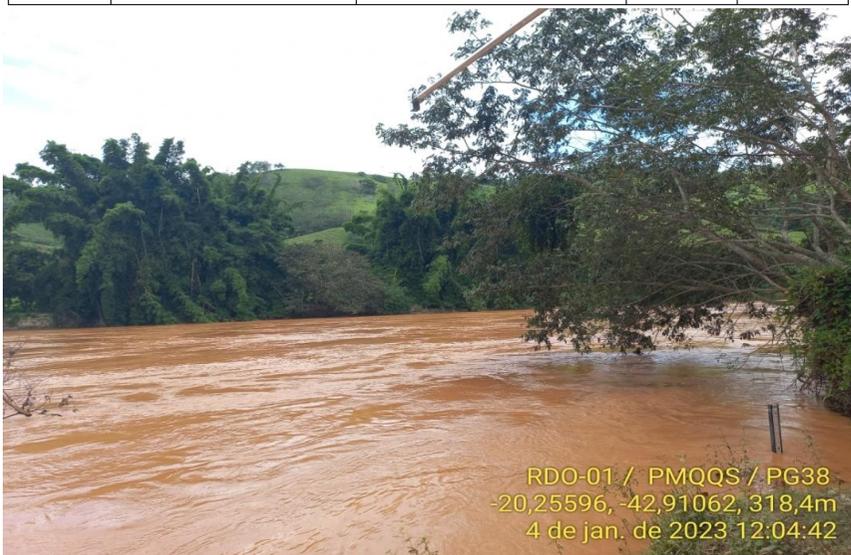
Código	Nome do ponto	Descrição	Lat	Long
RDO 01J	Rio Doce - Doce 01J/MG	Rio Doce em Rio Doce/MG	-20,25603	-42,91249

Observação: Observado aumento de turbidez a partir dos dias 02/01 e 06/01, devido à ocorrência de precipitação local e à montante do ponto. Também foi observado elevação do nível a partir do dia 06/01.

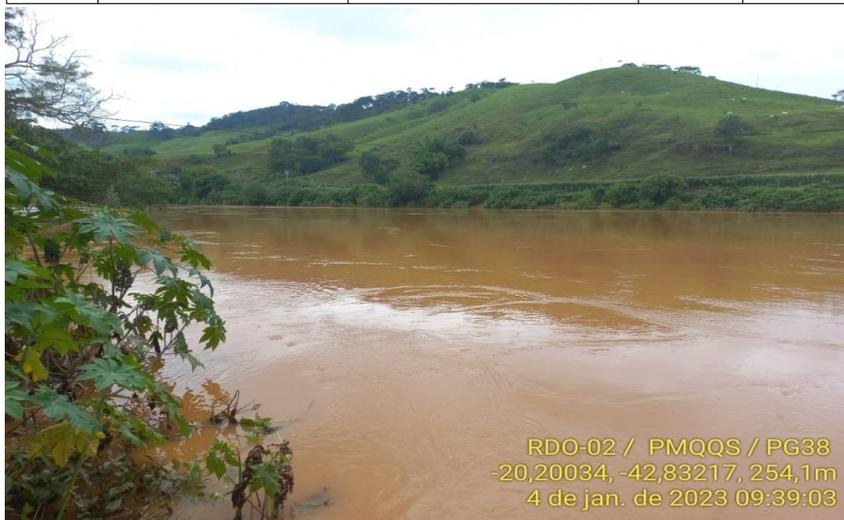
RDO-02 / PMQQS / PG38
 -20,20034, -42,83217, 254,1m
 4 de jan. de 2023 09:39:03

Código	Nome do ponto	Descrição	Lat	Long
RDO 02J	Rio Doce - Doce 02J/MG	Rio Doce em Santa Cruz do Escavaldo/MG, após vertedouro da Barragem	-20,2087	-42,8509

Observação: Observado picos suspeitos de turbidez nos dias 05/01 as 01h:00 e 20h:00, e 06/01 as 23h:00, também foram reportados valores próximos de 0 (zero) nos dias 04/01 as 19h:00, 22h:00 e 23h:00, e dia 06/12 as 01h:00, 04h:00 e 05h:00, não sendo possível identificar a causa, que pode ser devido a falha do sensor ou obstrução no momento da leitura.

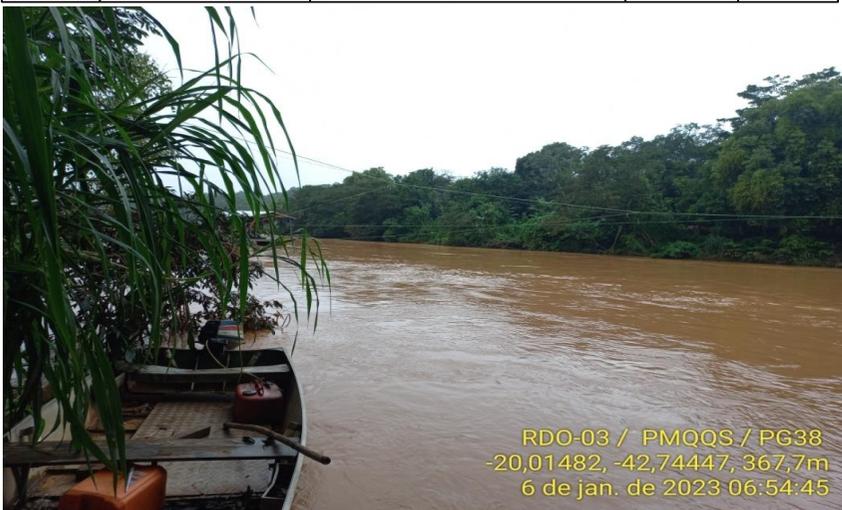
RDO-03 / PMQQS / PG38
 -20,01482, -42,74447, 367,7m
 6 de jan. de 2023-06:54:45

Código	Nome do Ponto	Descrição	Lat	Long
RDO 03	RDO 03 - Doce 03 em São Domingos do Prata/MG	Rio Doce em Sem Peixe/MG	-20,0144	-42,7446

Observação: Observado picos de turbidez entre os dias 03/01 e 08/01, devido à alta precipitação registrada no local e à montante do ponto. Também foi observado aumento de nível a partir do dia 03/01 e 07/01. Precipitação acumulada no período: 288,60 mm.

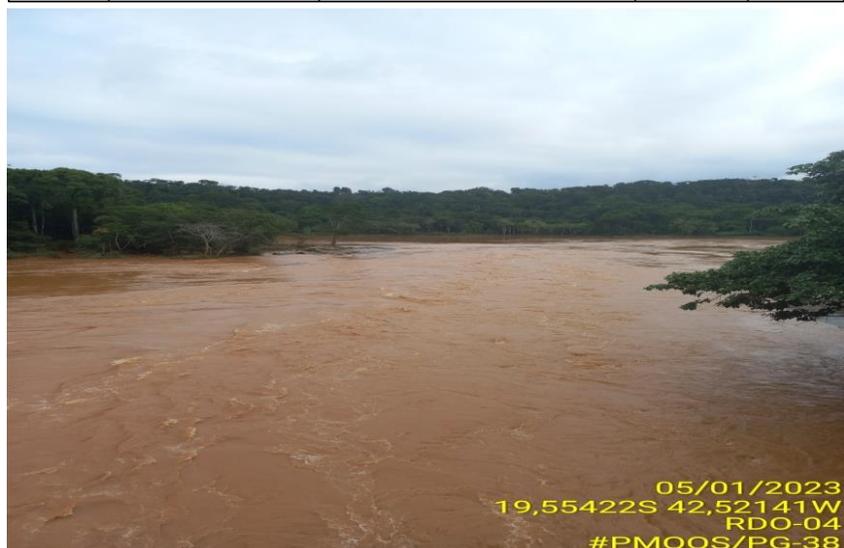
Código	Nome do Ponto	Descrição	Lat	Long
RDO 04	RDO 04 - Doce 04 em Bom Jesus do Galho/MG	Rio Doce em Bom Jesus do Galho/MG	-19,5542	-42,5214

Observação: Observado oscilação nos resultados de turbidez e condutividade entre os dias 02/01 e 05/01, que podem estar relacionados ao aumento do nível e a correnteza.
 Precipitação acumulada no período: 219,7 mm.

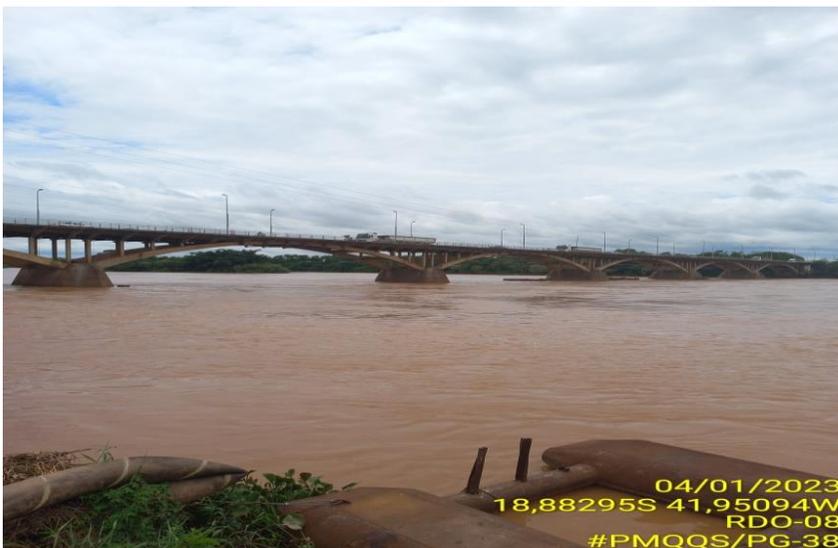
Código	Nome do Ponto	Descrição	Lat	Long
RDO 08	RDO 08 - Doce 08 em Governador Valadares/MG	Rio Doce em Governador Valadares/MG	-18,8833	-41,9526

Observação: Observado aumento de turbidez a partir do dia 04/01, devido à ocorrência de precipitação local e à montante do ponto.

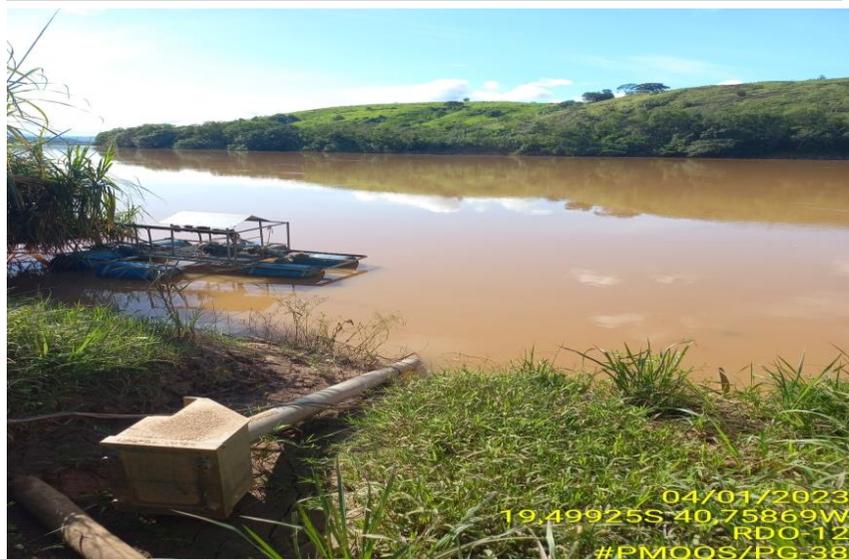
04/01/2023
 19.49925S 40.75869W
 RDO-12
 #PMQQS/PG-38

Código	Nome do Ponto	Descrição	Lat	Long
RDO 12	RDO 12 - Doce 12 em Colatina/ES	Rio Doce em Itapina/ES	-19,4993	-40,7587

Observação: Observado aumento de turbidez a partir do dia 07/01, devido à ocorrência de precipitação local e à montante do ponto.

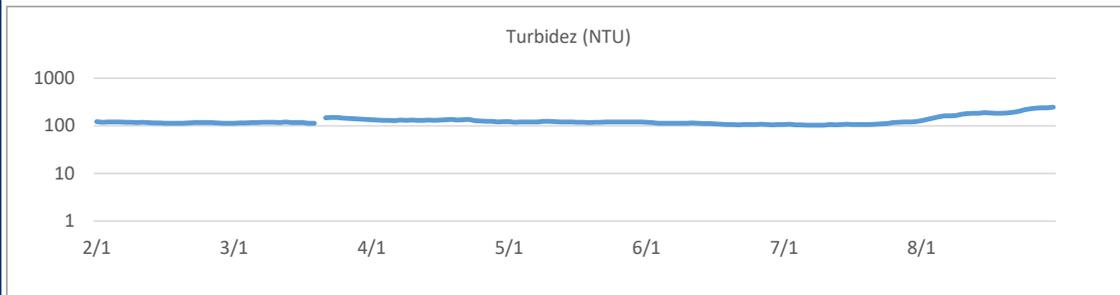
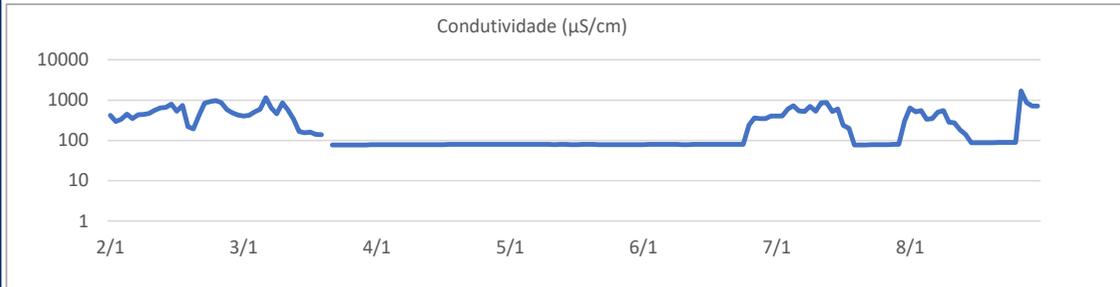
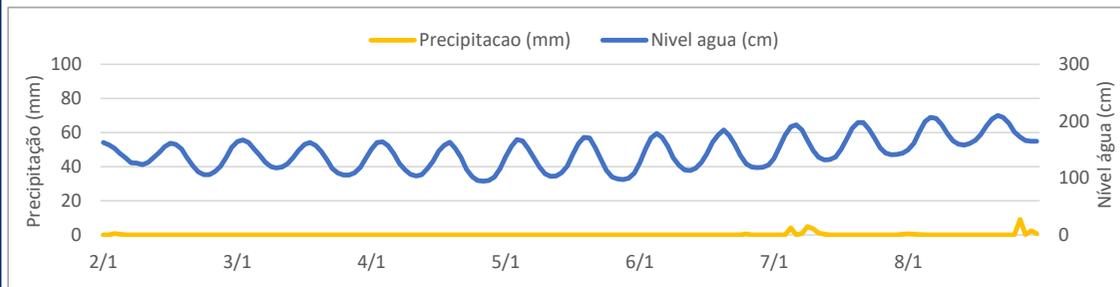
Gráfico Semanal

RDO 16 - Desconsiderados picos suspeitos de clorofilas nos dias 02/01 de 00h:00 as 23h:00, 03/01 de 00h:00 as 14:00, e de 19h:00 as 23h:00, 04/01 de 00h:00 as 02h:00, 06/01 as 17h:00, 07/01 de 08h:00 as 20h:00, e de 22h:00 as 23h:00, 08/01 de 00h:00 as 06h:00, 08h:00 as 09h:00, e de 12h:00 as 23h:00, devido a perda de ajuste do sensor.
